Kupi Német Nemzetiségi Önkormányzat

Szakmai Beszámoló

2 db kőkereszt felújítása

FOTÓDOKUMENTÁCIÓ

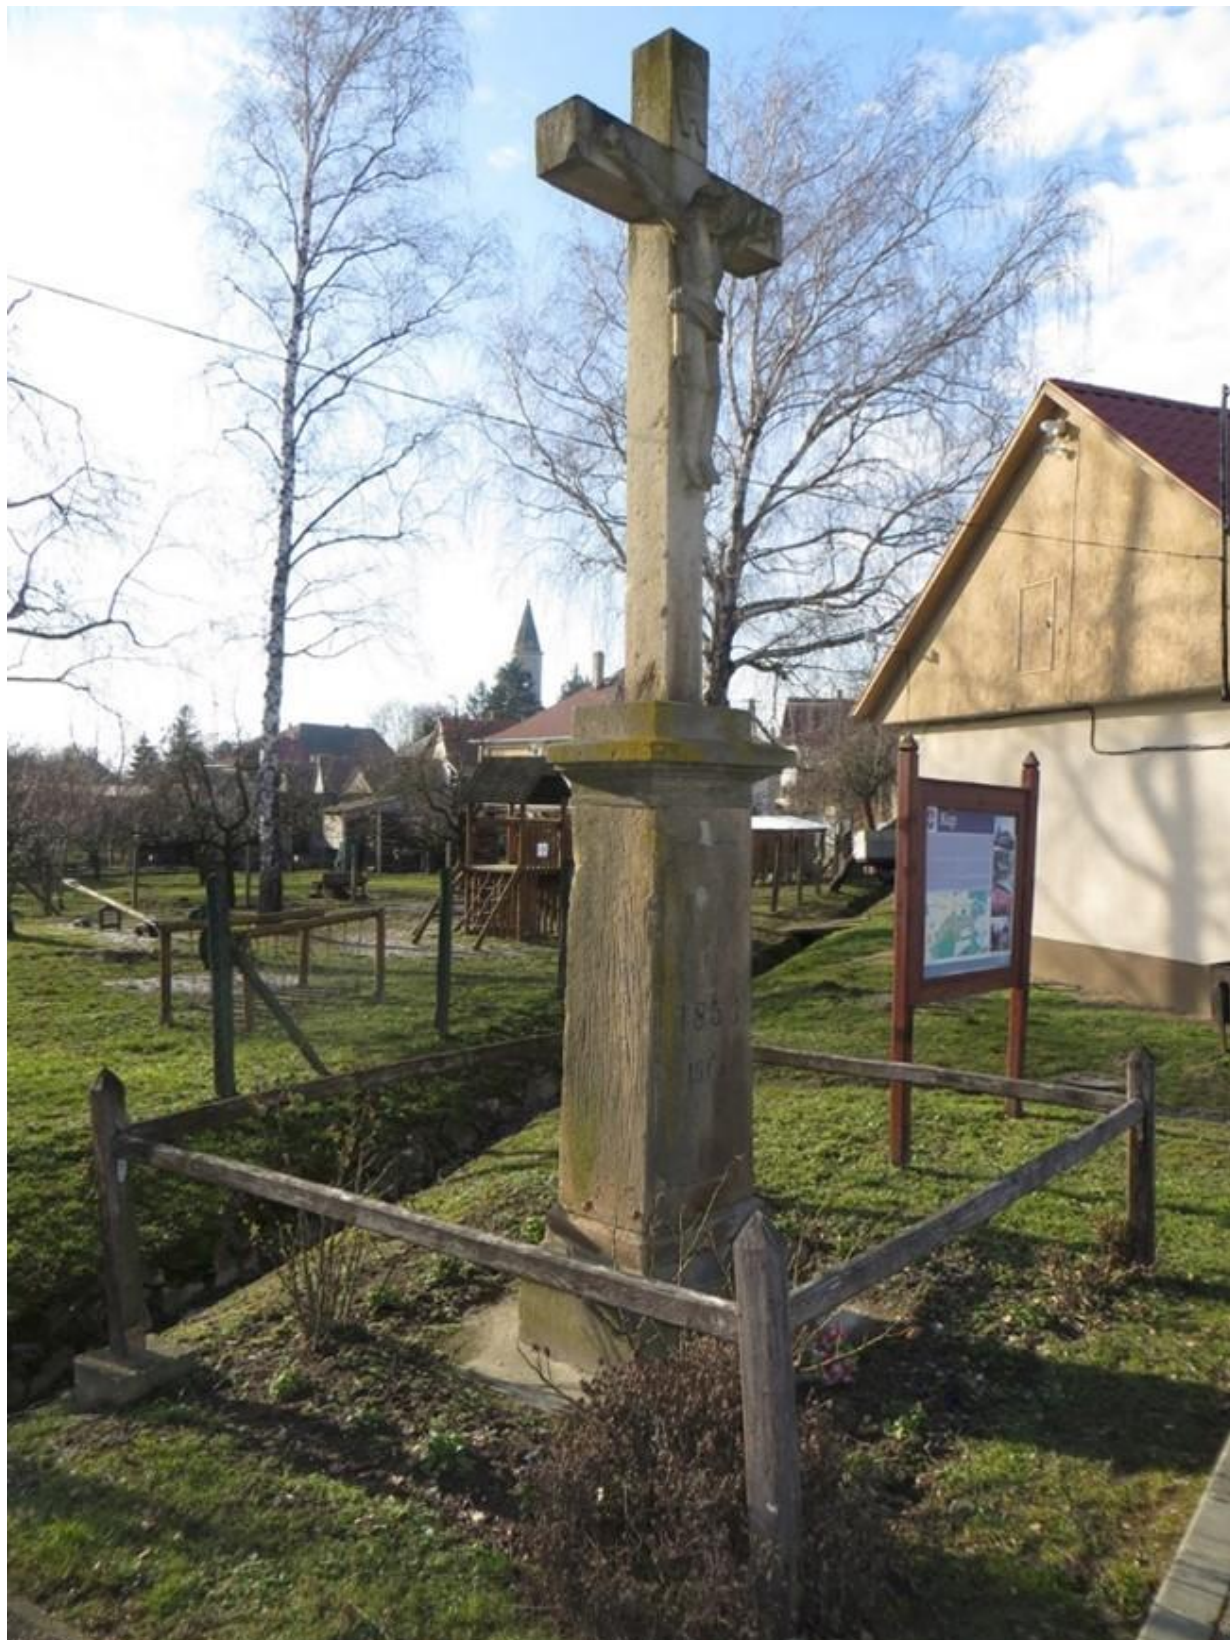
Kereszt #1 – előtte

Ez 2021-re már szinte teljesen tönkrement. A homokkőből készült keresztben megtelepedtek a mohák, zuzmók, a felületét az időjárás is megviselte. Indokoltá vált egy alapos tisztítás. Deér Zoltán kőfaragó, szobrászművészt bíztuk meg a munka elvégzésével, a kerítés pótlása, tisztítás és konzerválása. A Német Nemzetiségi Önkormányzat saját erőből elkészíttette a Pápakovácsi Kovácsi Fal Kft.-vel a kerítés megfelelő alapozását (itt 60 cm mély a fagyhatár). Varga Vajk Vilmos grafikus, médiaművész a másik felújítandó kereszt kerítésének figyelembevételével elkészíttette az új kerítés terveit (ez szintén saját erőből finanszíroztuk).

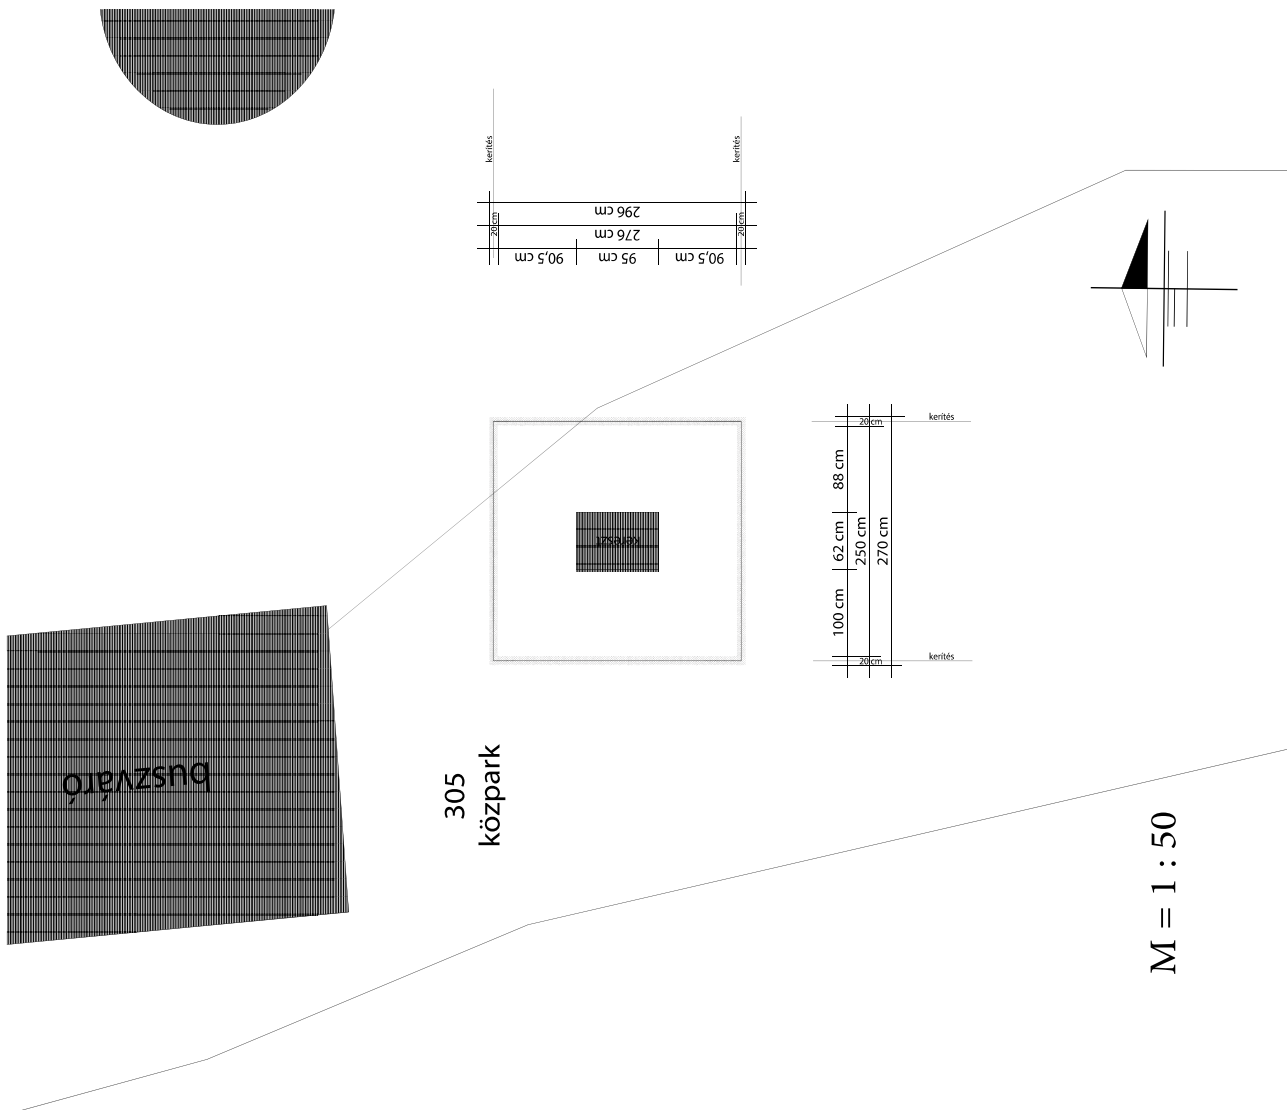
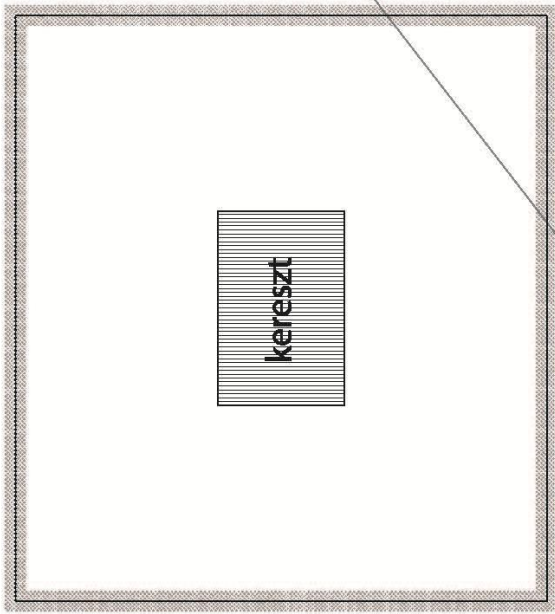
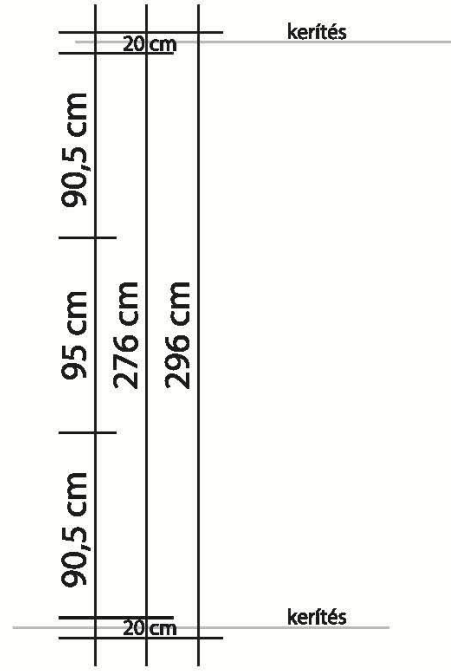
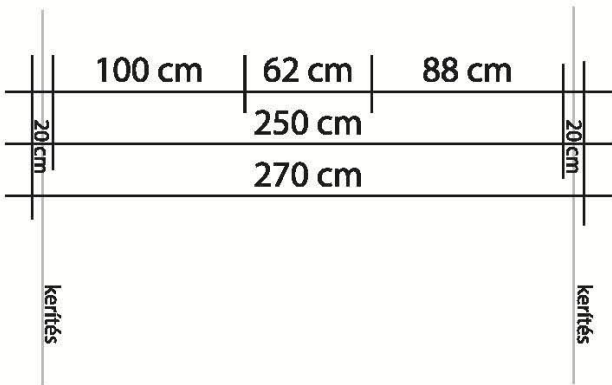
Kereszt #1 – felújítási tervek

**KUP KÖZSÉG
KUP/305 KERESZT FELÚJÍTÁS,
ÚJASKERÍTÉS KÉSZÍTÉS
8595 KUP
HRSZ.: 305
SZERKEZETI LEÍRÁS:
Alapozás:
A kerítés alatt 20 cm alap, 60 cm mélységben, vasbeton.
Szerkezet:
260 x 286 cm kovácsoltvas kerítés.**

Szerkezeti leírás

Alapozás:

A kerítés alatt 20 cm alap, 60 cm mélységben, vasbeton.

Szerkezet:

260 x 286 cm kovácsoltvas kerítés.

3 x 3 cm vas keret, alján 5 cm-es 3x3 cm „talpak”. Felsőrészen görög meander minta, 1x3 cm vas, D = 2 cm vas, gömb rögzítéssel. Minta alatt és a kerítés alsó 1/7-énél, 1,5x3 cm vas, vízszintes átívelés. 2x2 cm vasrúdak, függőlegesen egymástól egyenletes távolságra, ld.: műszakirajz.

Elöl 88 cm ajtó, billenőzárral.

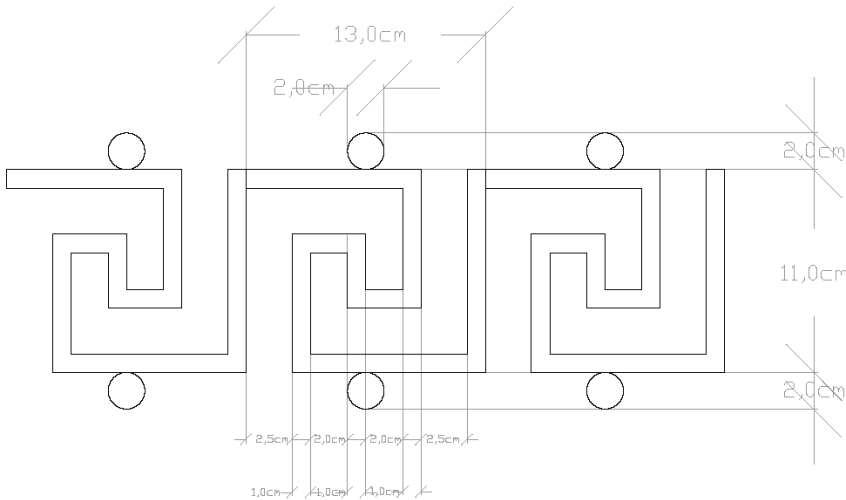
Díszítő mintázat

görög meander minta

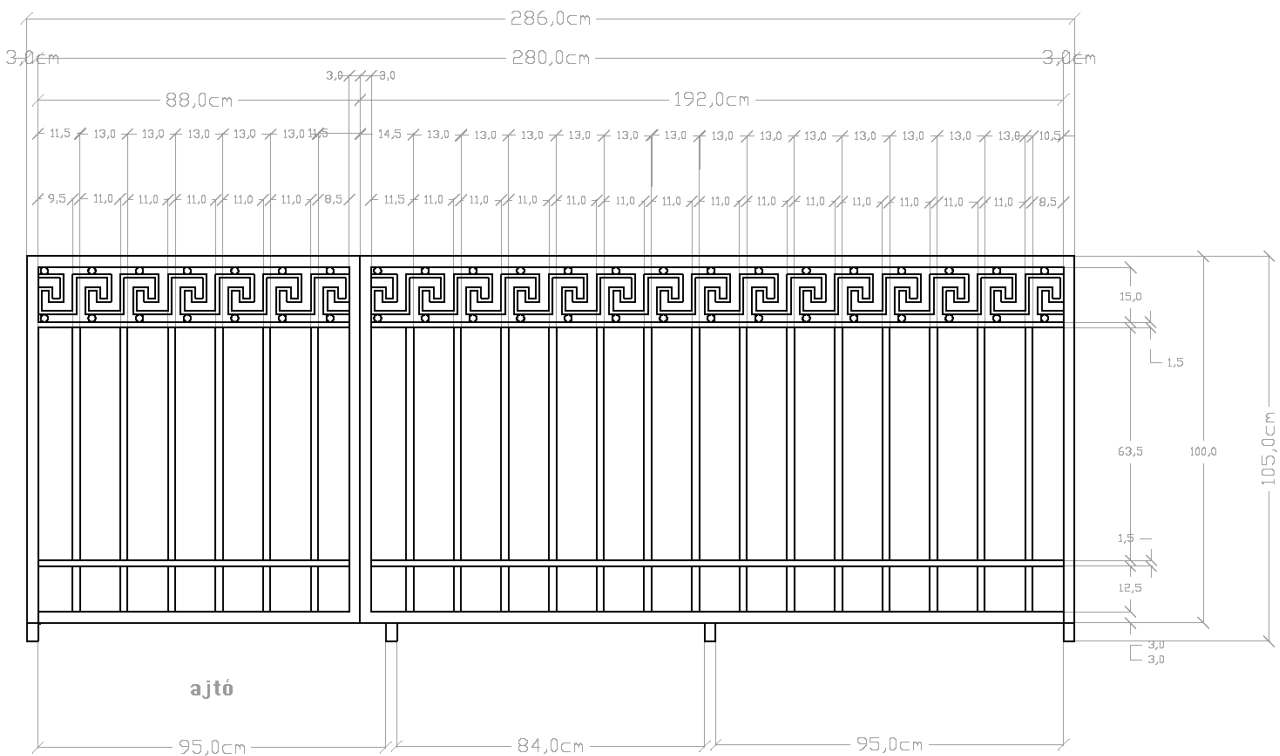
Kerítés előről, ajtóval

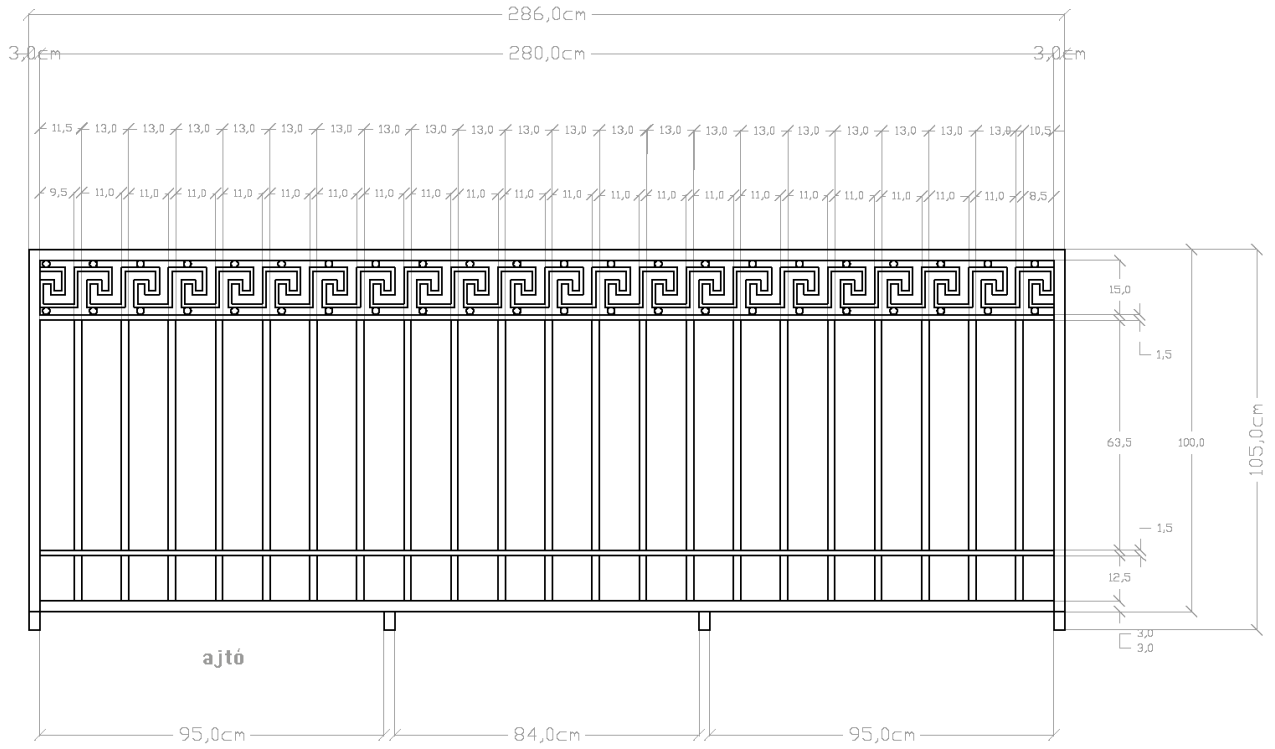
Kerítés hátról

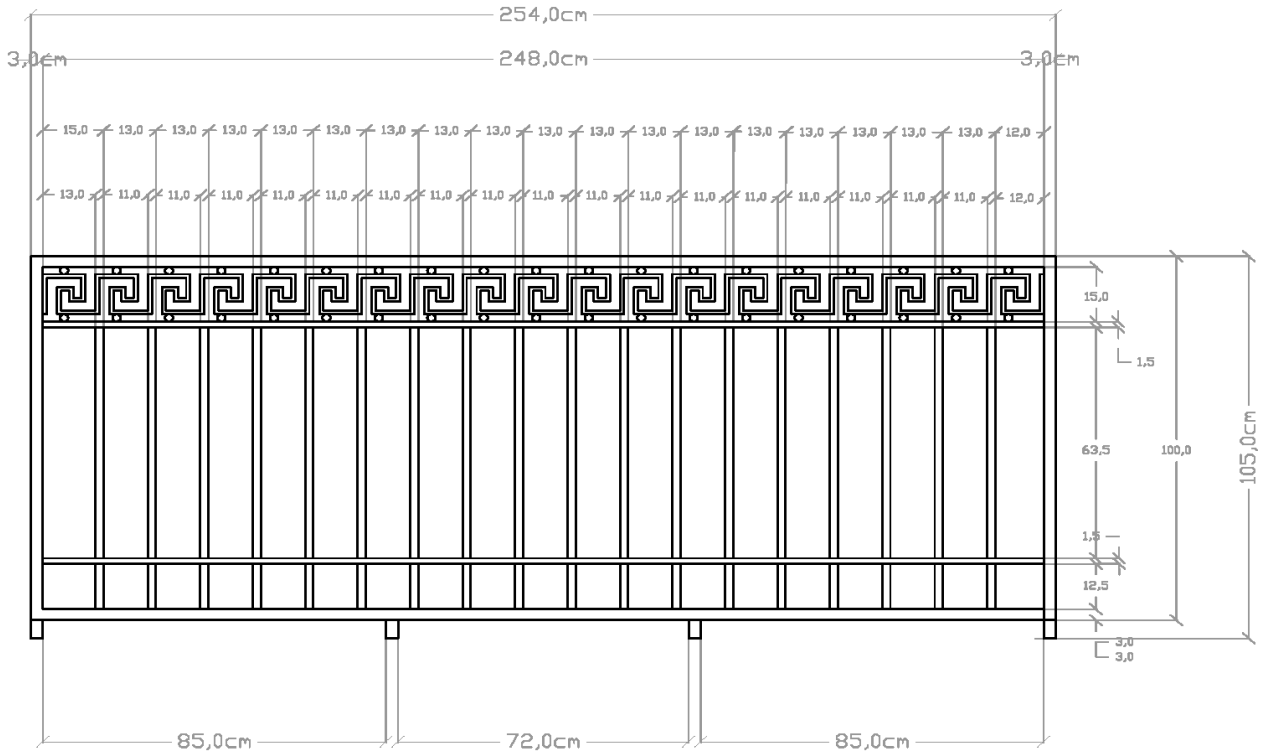
Kerítés oldalról

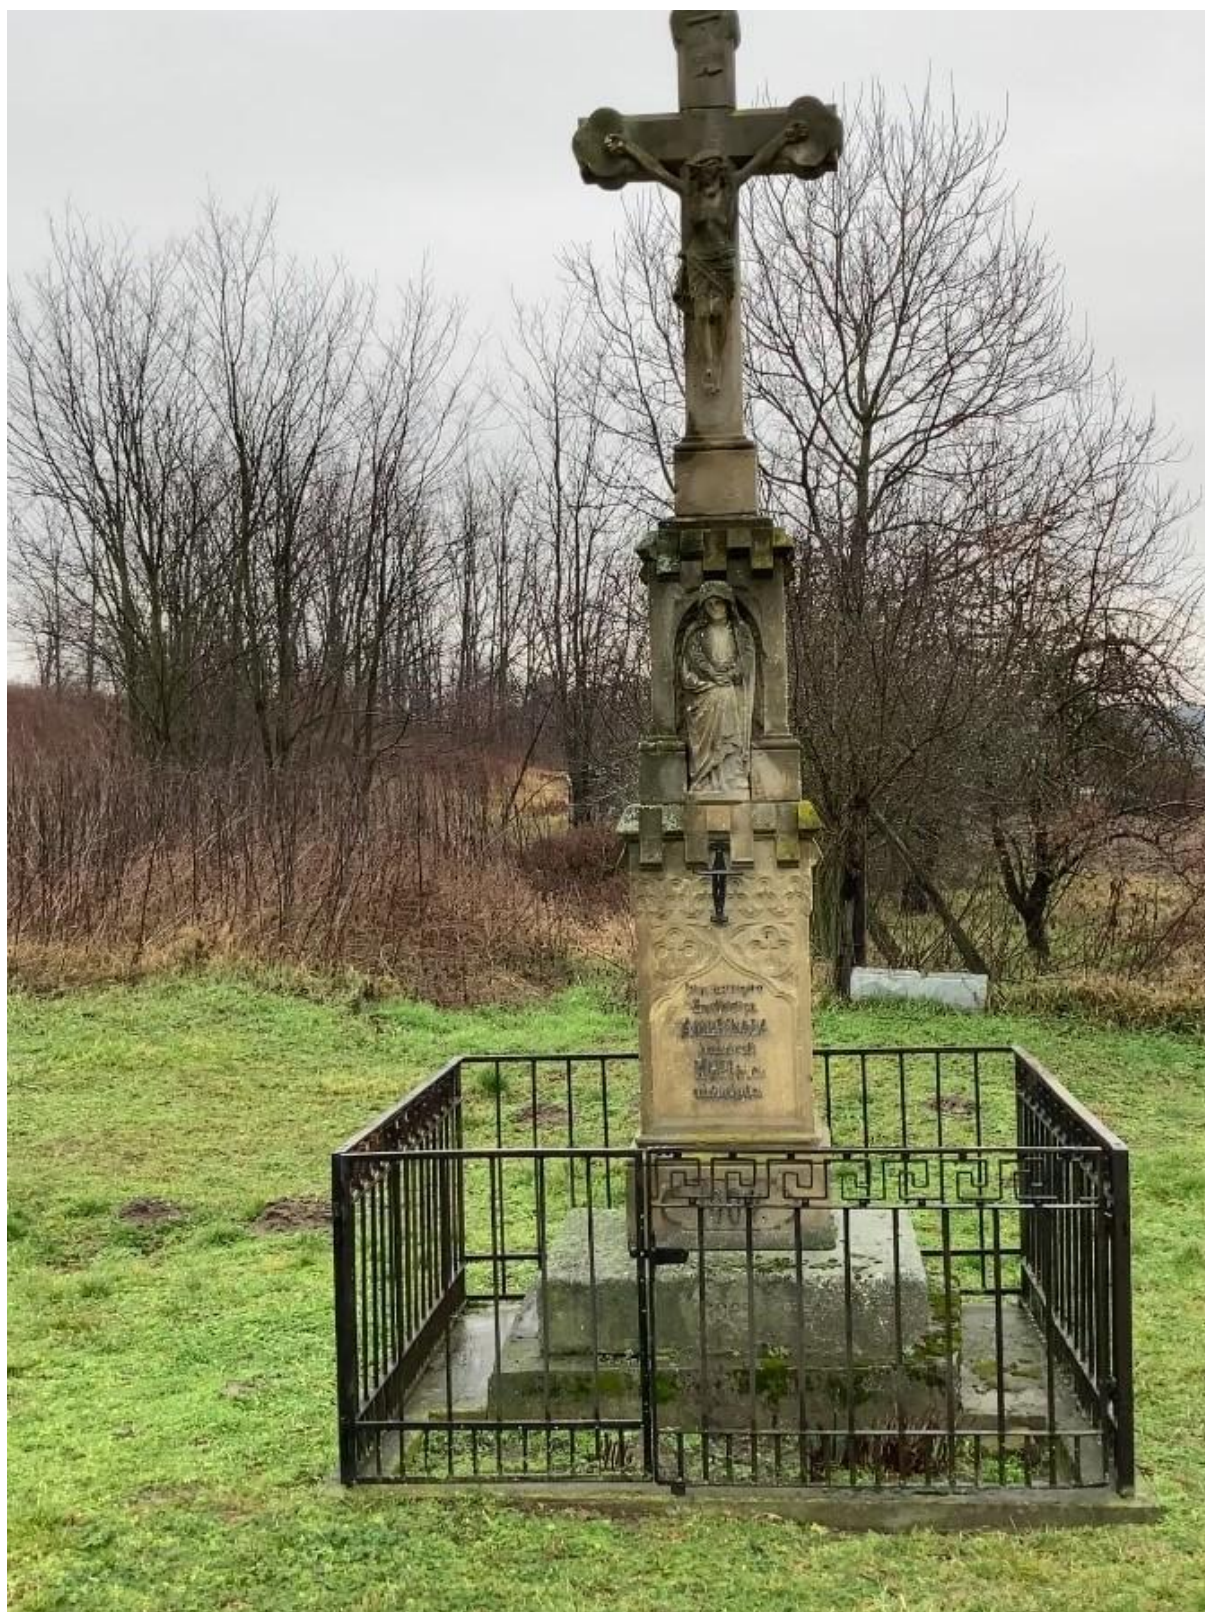
Kereszt #2 – előtte

A Fő utca elején álló, úgynevezett „Amerikás kereszt”, a XX. század elején Amerikába kitelepült jelentő számú kupi lakos adományából készült el 1917-ben. Szintén belepte zuzzmó, moha, a betűk szinte már olvashatatlanok voltak. A tisztítás és konzerválás ennél a keresztnél is időszerű volt, ezt szintén Deér Zoltán végezte el.
